## KAUHAVA (ALAHÄRMÄ)

### 0816 VANHA KÄRÄJÄTALO

# LAPUA

## 1216 KARHUMÄEN OPISTO

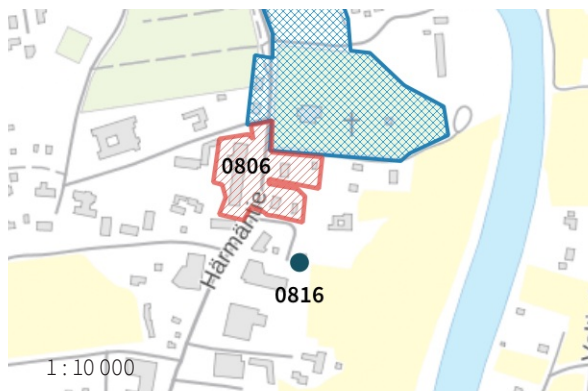
Rakennus edustaa empirearkkitehtuuria. Se on hirsirunkoinen, L-mallinen ja puolitoista kerrosta korkea. Julkisivuissa on vaakalaudoitus, joiden maalipinta on 1900-luvun alussa ollut kaksivärinen: 1. kerroksen osalta punainen ja yläkerroksesta valkoinen.<sup>1</sup>

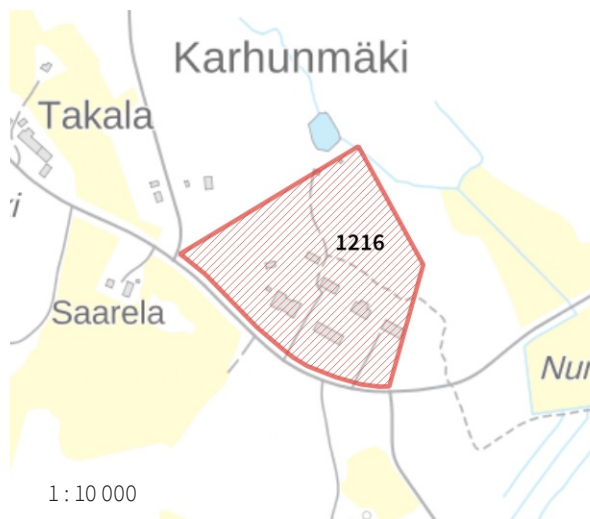
Päärakennus on puurunkoinen ja perustukset ovat luonnonkivistä. Julkisivuissa on vaaleankeltainen vaakapanelointi, vuorilaudat ja ikkunanpielet ovat valkoiset. Katto on aumattu mansardikatto, jossa kattolyhtyjä. Saumattu punainen peltikate on uusittu äskettäin. Karhunmäntielle avautuva pohjoisjulkisivu on aukotukseltaan vaikuttavin. Korkeimmat ikkunat ovat kuusiruutuisia. Eteläjulkisivun sommittelu on leikittelevämpää ja ikkunoita on useaa eri kokoa.

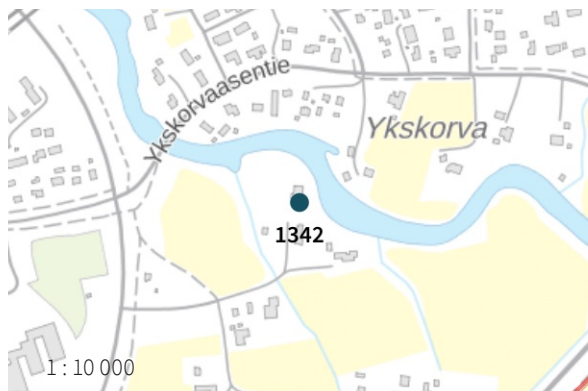
Puolitoista kerrosta korkea pappila on koottu lyhyt-nurkkaisista hirsistä lohkokivien päälle. Julkisivu-  
laudoitu on pystyhelmiponttipaneelia sekä vaa-  
kaponttipaneelia. Julkisivut ovat maalattu keltaisella,  
listoitukset ovat valkoiset ja ovet vaalean ruskeat.  
Vesikate on konesaumatusta pellistä. Erityispiirteitä

ovat kauniisti veistetyt kattoruolien päät sekä lasikuist-  
tin alkuperäiset koristeelliset ikkunat.

Pappilaan lisättiin 1950-luvulla öljykeskuslämmitys,  
viemäröinti ja vesijohdot. Vuonna 1985 rakennus kun-  
nostettiin perusteellisesti; sisäpuolelle lisättiin lämmö-  
neristystä, lattiat ja ikkunat uusittiin sekä öljylämmitys  
vaihdettiin suoraan sähkölämmitykseen. Lisäksi  
tilajakoa muutettiin laajentamalla keittiötä, muutta-  
malla yksi makuuhuone saunasastoksi ja vaihtamalla  
kellarin lämpökeskushuone varastoksi.

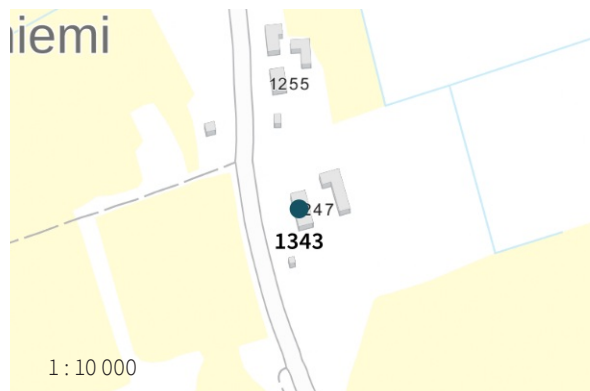
Hirsirunkoinen päärakennus on puolitoistakerroksinen ja perustettu lohkokiville. Rakennuksen ulkoasu on pysynyt alkuperäisenä. Enimmäkseen pystyrimalau-doituissa julkisivuissa on kansallisromanttisia valkoisia koristeluja erityisesti ikkunoiden yläpuolella ja harja-päädyissä. Nurkissa on valkoinen vaakavuorilaudoitus

Kummassakin kerroksessa on sijainnut yksi luokka-huone ja lisäksi pohjoispäädyssä on ollut opettajan asunto. Päädyissä on 1. kerroksessa korkeat kuusiruutuiset ikkunat luokahuoneen ja yhtä korkeat neli-ruutuiset ristikarmilliset ikkunat opettajan asunnon puolella. Opettajan päädyn ikkunoissa on lisäksi koristeelliset otsalaudat. Päätykolmioissa on myös suuret neliruutuiset ikkunat sekä koristelistoitus.
